გიორგი ჩუბინაშვილის სახელობის ქართული ხელოვნების ისტორიისა და ძეგლთა  
დაცვის ეროვნული კვლევითი ცენტრი

ქორღღოს არქიტექტურული კომპლექსზე  
ბოლო ღროს ჩატარებული სარეაბილიტაციო  
სამუშაოების შეფასება ღა რეკომენდაციები

თბილისი  
ნოემბერი 2023

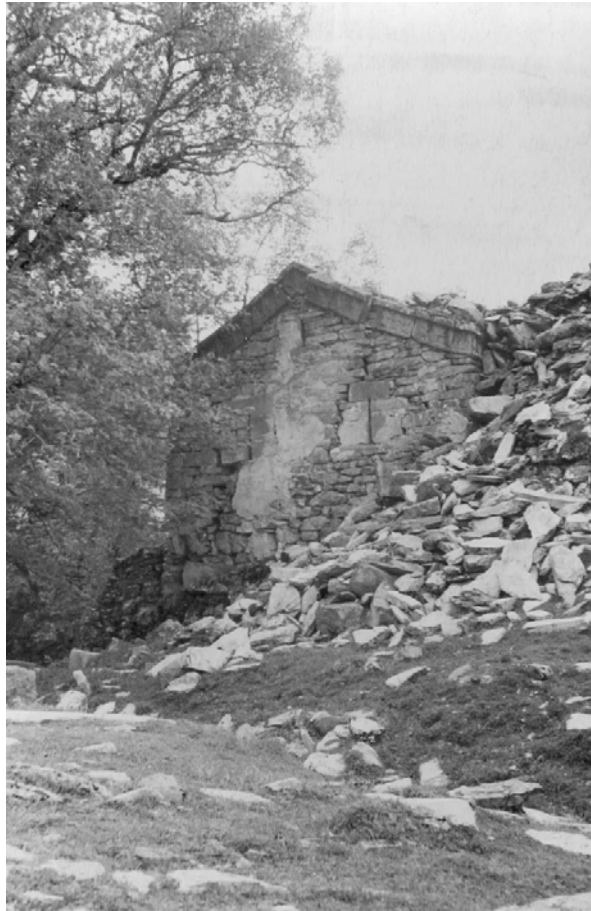
- ეკლესიაზე მოეწყო ხის ნივნივებზე გამართული თუნუქის გადახურვა (სურ. 1-3);
- ჩრდილოეთი და აღმოსავლეთი კედლების გამაგრების მიზნით, ჩრდილოეთით აღიმართა ორი, ხოლო ჩრდილო-დასავლეთ კუთხეში ერთი კონტრფორსი (სურ. 4-5);
- ინტერიერში, შემდგომი ნგრევის თავიდან აცილების მიზნით განმზღვენებით გამაგრდა აფსიდის თალი;
- აღმოსავლეთი კედლის მოზრდილი ბზარი გამაგრდა და შეივსო განსხვავებული მასალითა და წყობით (სურ. 6-7);
- მცირე მასშტაბის ჩარევა განხორციელდა ზურგიან კოშკზე - მოხდა მხოლოდ მისი საძირკვლის ბზარების გამაგრება და დასავლეთ მხარეს საკონსერვაციო ფენის დამატება (სურ. 8-11).

1. ფოტო: ნ. ბარტიშევსკი, 1953 წელი, ძეგლი კონსერვაციამდე

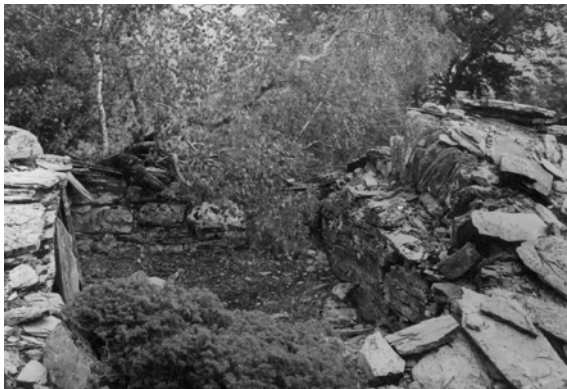
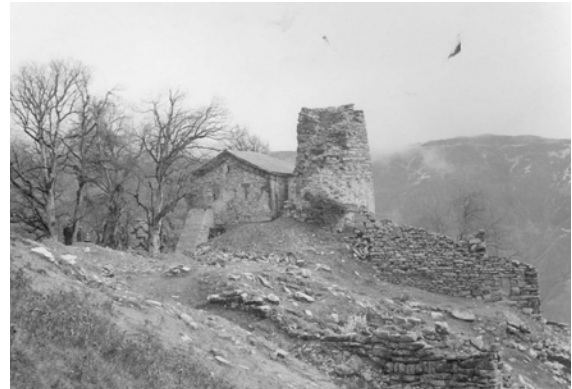
2-3. ფოტო: ნ. ბარტიშევსკი, 1954 წელი, ძეგლის სახურავი კონსერვაციის პროცესში და საკონსერვაციო სამუშაოების დასრულების შემდგომ

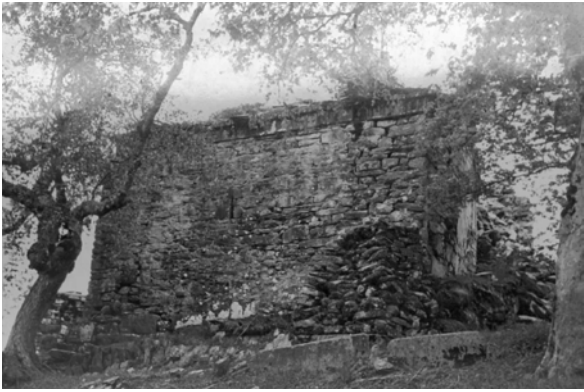
4. ფოტო: ნ. ბარტიშევსკი, 1953 წელი, ძეგლი კონსერვაციამდე, ხედი ჩრდილოეთით

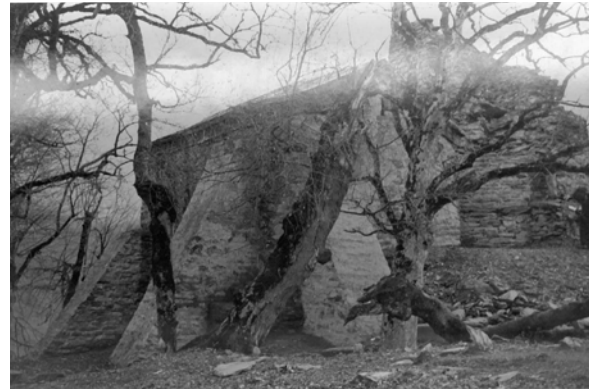
5. ფოტო: ნ. ბარტიშევსკი, 1954 წელი, საერთო ხედი ჩრდილო-დასავლეთით, ტაძარი კონსერვაციის დასრულების შემდგომ

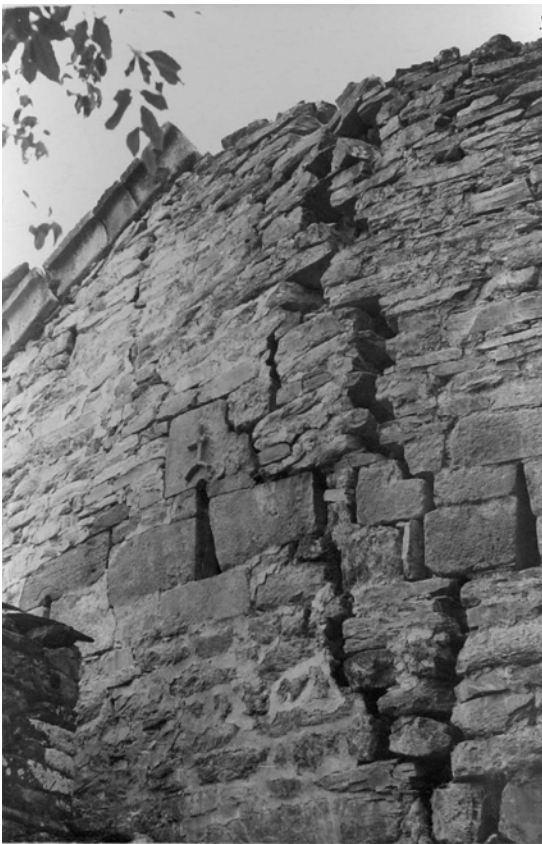
6. ფოტო: ნ. ბარტიშევსკი, 1953 წელი, ტაძრის აღმოსავლეთი ფასადი კონსერვაციამდე

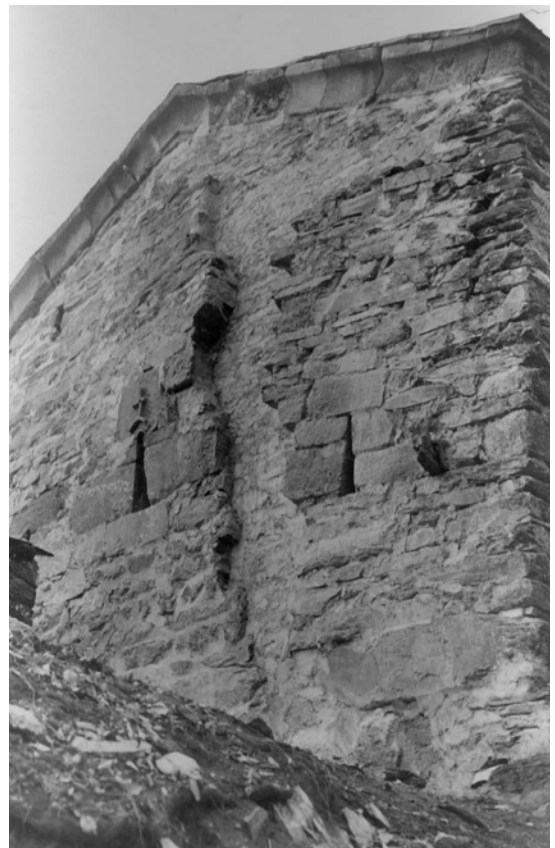
7. ფოტო: ნ. ბარტიშევსკი, 1954 წელი, ტაძრის აღმოსავლეთი ფასადი კონსერვაციის შემდგომ

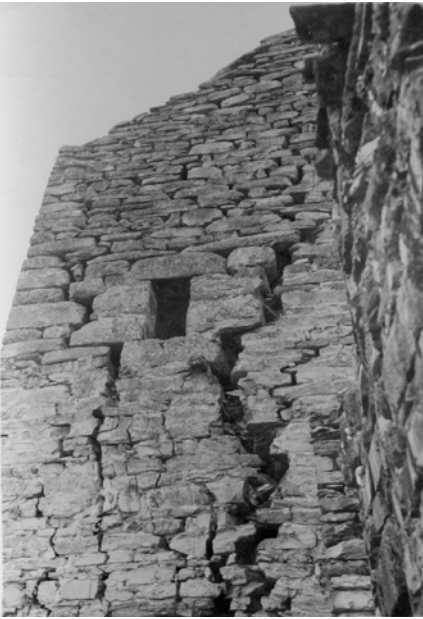
8. ფოტო: ნ. ბარტიშევსკი, 1953 წელი, კოშკის აღმოსავლეთი ფასადი კონსერვაციამდე

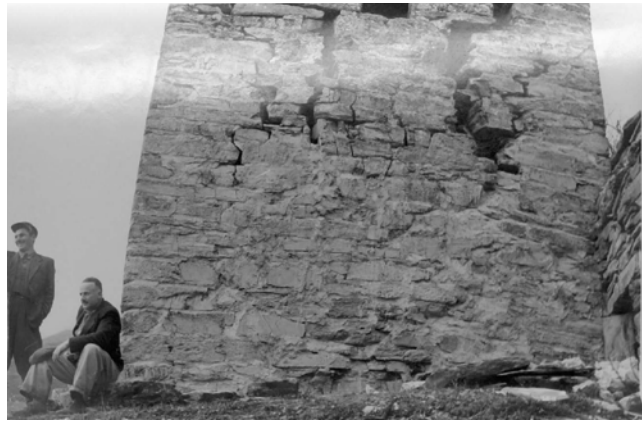
9. ფოტო: ნ. ბარტიშევსკი, 1954 წელი, კოშკის აღმოსავლეთი ფასადი კონსერვაციის შემდგომ

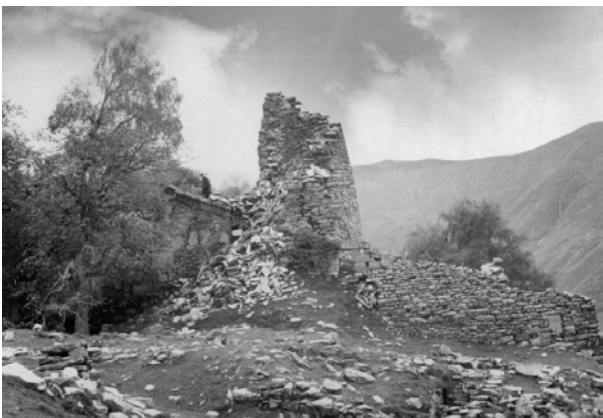
10. ფოტო: ნ. ბარტიშევსკი, 1953 წელი, კოშკის დასავლეთი ფასადი კონსერვაციამდე

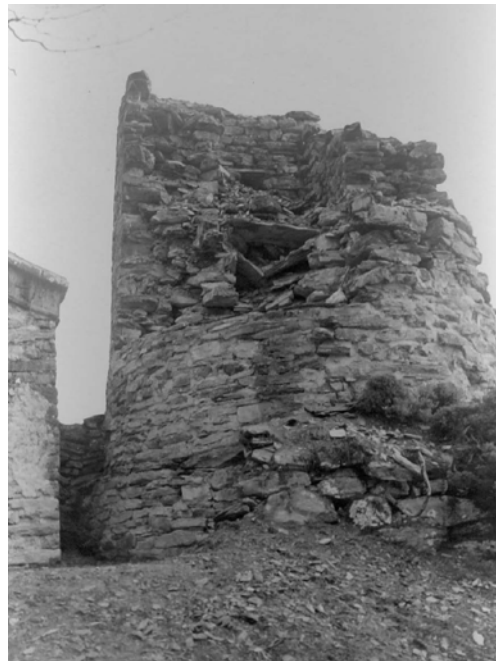
11. ფოტო: ნ. ბარტიშევსკი, 1954 წელი, კოშკის დასავლეთი ფასადი კონსერვაციის შემდგომ

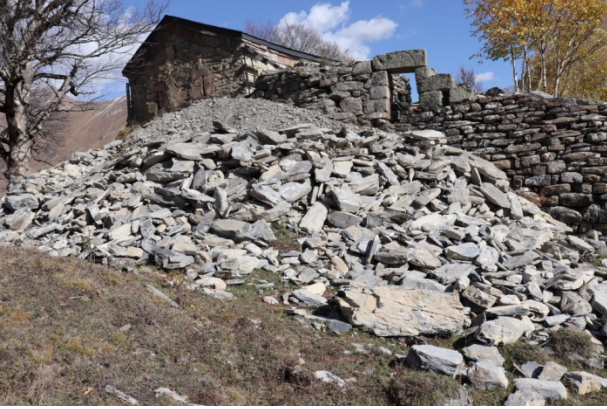
ქოროლოს არქიტექტურული კომპლექსის ერთ-ერთი უმთავრესი და, სავარაუდოდ, უძველესი ნაგებობა - ზურგიანი კომპი თითქმის საძირკვლამდეა დანგრეული. თავისთავად მცდარი გადაწყვეტილება კომპის დაშლის შესახებ პრაქტიკაში სრულიად ვანდალურად განხორციელდა - პროექტით ნაგულისხმევი „დაშლის“ ნაცვლად მოხდა კომპის ბრუტალური ნგრევა. არ გაკეთებულა სამშენებლო ქვების სავალდებულო მარკირება. ამჟამად კომპის ნანგრევები სრულებით უსისტემოდაა მიმოფანტული კომპლექსის მთელ პერიმეტრზე, როგორც გალავნის შიგნით, ისე მის გარეთ (სურ. 12-13).

12. ფოტო: ჩუბინაშვილის ცენტრი, 2023 წელი, კომპის ნანგრევები, კომპლექსის გალავნის გარეთ

3. ზურგიანი კომპის დანგრევისა და მისი სამშენებლო მასალის დამსხვრევის შემდეგ ძეგლმა შეუქცევადი დაზიანება მიიღო, მისი ავთენტურობა სრულად არის დაკარგული. აუცილებელია დაიწყოს მსჯელობა ექსპერტთა ფართო წრის ჩართულობით, თუ რა შეიძლება ვიღონოთ პრობლემის თუნდაც ნაწილობრივ გამოსასწორებლად. გადაწყვეტილება კომპის მომავალთან დაკავშირებით მიღებული უნდა იქნას ამ მსჯელობის საფუძველზე და გახდეს ახალი პროექტის ნაწილი.

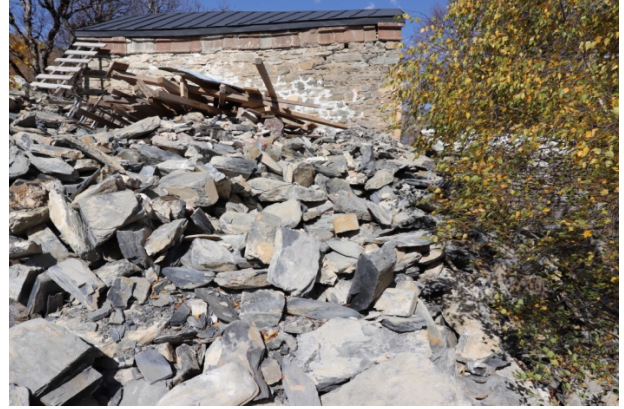
13. ფოტო: ჩუბინაშვილის ცენტრი, 2023 წელი, კომპის ნანგრევები, კომპლექსის გალავნის შიგნით

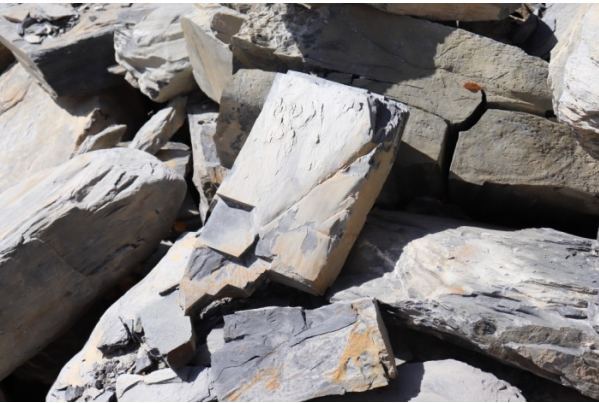
კომპი დაანგრეს მოსალოდნელი შედეგების გაუზარებლად. არ იქნა გათვალისწინებული სამშენებლო მასალის - იოლად შლადი ფლეთილი ქვის სპეციფიკა. კედლებზე ფიზიკური ზემოქმედებისას და შემდეგ სიმაღლიდან ჩამოყრისას დიდრონი ქვები წვრილ ნატეხებად დაიმსხვრა. არსებული გროვების დათვალიერებამ აჩვენა, რომ პრაქტიკულად არც ერთი ქვა თავდაპირველი მოცულობით არ გადარჩენილა, რაც იმას ნიშნავს, რომ კომპის ხელახლა აგებისას სამშენებლო მასალაც კი არ იქნება ავთენტური (სურ. 14-15).

14. ფოტო: ჩუბინაშვილის ცენტრი, 2023 წელი, კომპის დამსხვრეული სამშენებლო მასალები

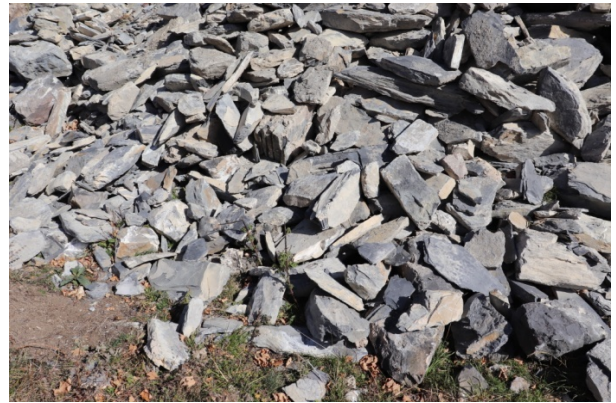
15. ფოტო: ჩუბინაშვილის ცენტრი, 2023 წელი, კომპის დამსხვრეული სამშენებლო მასალები

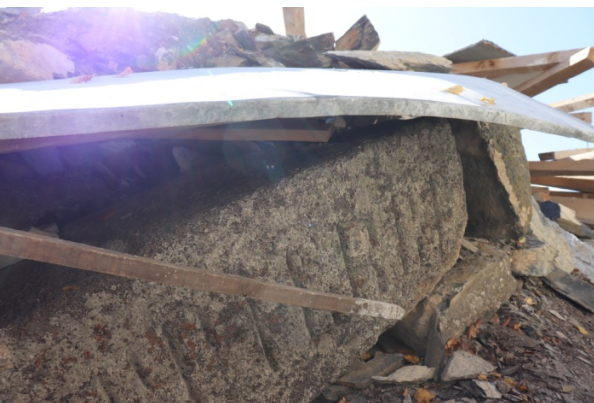
ნგრევის პროცესში არ იზრუნეს კომპის უმნიშვნელოვანესი ელემენტის - ასომთავრული სამშენებლო წარწერიანი ქვის დაცვაზე. ამჟამად ის სანახევროდ ნანგრევებშია მოყოლილი, ხოლო ნაწილს თუნუქის ნაჭერი ახურავს. (სურ. 16-17). ქვა მეორე, უფრო გვიანდელი ნაკაწრი წარწერით, არ იძებნება. ის ნანგრევებშია მოყოლილი და დიდი ალბათობით დამტვრეულია.

16. ფოტო: ჩუბინაშვილის ცენტრი, 2023 წელი, კომპის წარწერიანი ქვა

5. სასწრაფოდ უნდა დაიგეგმოს და განხორციელდეს ღონისძიებები კომპის ცნობილი ასომთავრული წარწერის დასაცავად, ასევე 2014 წელს გამოვლენილი ნაკაწრი წარწერის მოსაძიებლად კომპის ნანგრევებში. მათი შემდგომი ბედი უნდა გადაწყდეს კომპის პროექტის კონტექსტში.

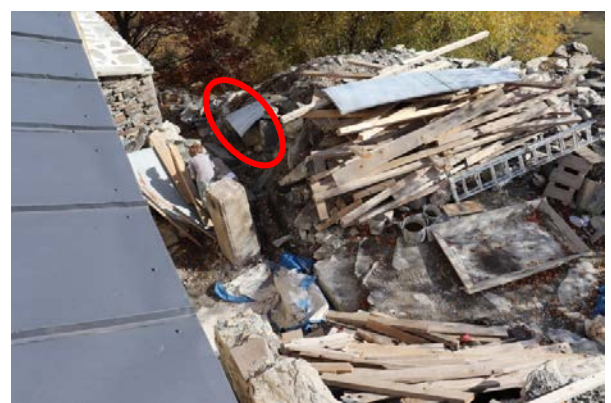
17. ფოტო: ჩუბინაშვილის ცენტრი, 2023 წელი, კომპის წარწერიანი ქვა, საერთო ხედი კომპლექსზე

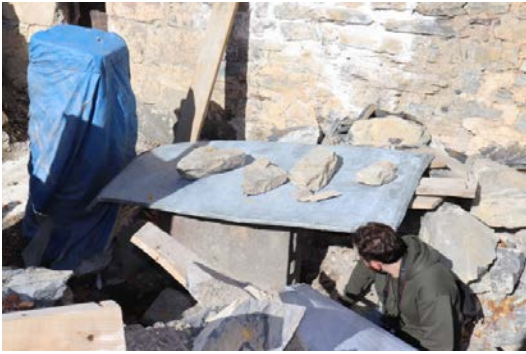
ამჟამად საქტიტორო რელიეფი სამი ადამიანისა და ტაძრის გეგმის გამოსახულებით მოქცეულია კოშკისა და მინაშენის კარიბჭის ნანგრევებში, ტაძრის სამხრეთი შესასვლელის სიახლოვეს. თავდაპირველად ქვა თითქმის მთლიანად ნაყარი ქვებისა და მიწის ქვეშ იყო, ხოლო შემდგომ, საზოგადოებისა და ექსპერტების მწვავე რეაქციის შედეგად, ნაყარი ფენა ნაწილობრივ მოიხსნა. რელიეფიანი ქვა სახელდახელოდ დაიფარა თუნუქის ნაჭრით, რაც, რა თქმა უნდა, მის დაცვას ვერ უზრუნველყოფს - პირიქით, შესაძლოა ქვის ზედაპირი დააზიანოს კიდევ ძლიერი ქარის შემთხვევაში (სურ. 18-19).

18. ფოტო: ჩუბინაშვილის ცენტრი, 2023 წელი, კუსტარულად შეფუთული საქტიტორო რელიეფები

4. სასწრაფოდ უნდა დაიგეგმოს და განხორციელდეს ღონისძიებები ეკლესიის სამხრეთი კარიბჭის დანგრევის შემდეგ ცალკე დარჩენილი ორი რელიეფური ქვის დასაცავად. ამ ეტაპზე საუკეთესო გამოსავლად გვესახება მათი გადატანა საქართველოს ეროვნულ მუზეუმში, სადაც უზრუნველყოფილი იქნება არა მხოლოდ მათი დაცვა და პრეზერვაცია, არამედ დიაგნოსტიკა და სათანადო მკურნალობაც. სასურველია ქოროლოზე (ალბათ შიგ ეკლესიაში) განთავსდეს რელიეფების მაღალხარისხიანი ასლები (მულაჟები), რათა ადგილზე მისულ მნახველს სრული წარმოდგენა შეექმნას კომპლექსური ძეგლის ყველა კომპონენტზე.

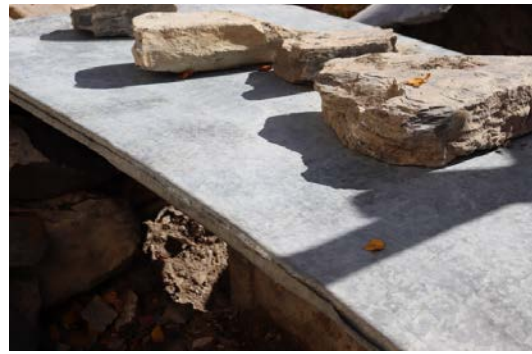
19. ფოტო: ჩუბინაშვილის ცენტრი, 2023 წელი, თუნუქით დაფარული საქტიტორო რელიეფი

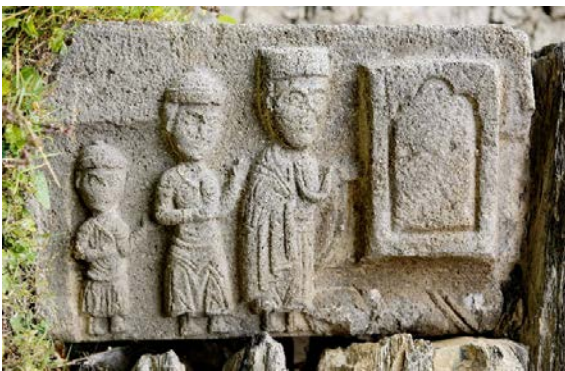
ამ საქტიტორო რელიეფის ამჟამინდელი და 2014 წლის ფოტოსურათების ერთმანეთთან შედარება მოწმობს, რომ მინაშენის დანგრევისა თუ შემდგომი გადაადგილების დროს ქვამ გარკვეული ზიანი განიცადა - კერძოდ, მცირედ ჩამოტყდა მისი კუთხე გეგმის გამოსახულების ქვეშ.

სვეტი ადამიანის რელიეფური გამოსახულებით ასევე ღია სივრცეშია დატოვებული და ნაწილობრივ ნანგრევებშია მოქცეული. ის სახელდახელოდ იქნა შეფუთული დახეული ლურჯი ტენტით, რომელზეც მავთულია შემოხვეული. ასეთი სახელდახელო მეთოდით გამორჩეული ღირებულების სკულპტურული გამოსახულების „დაცვა“, ცხადია, სრულიად გაუმართლებელია (სურ. 20-23).

20. ფოტო: ჩუბინაშვილის ცენტრი, 2014 წელი, საქტიტორო რელიეფი

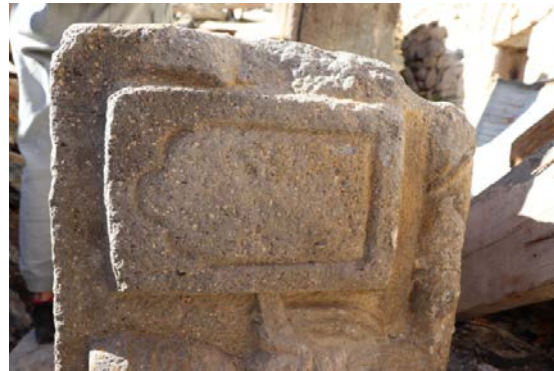
21. ფოტო: ჩუბინაშვილის ცენტრი, 2023 წელი, საქტიტორო რელიეფი, გეგმის გამოსახულება

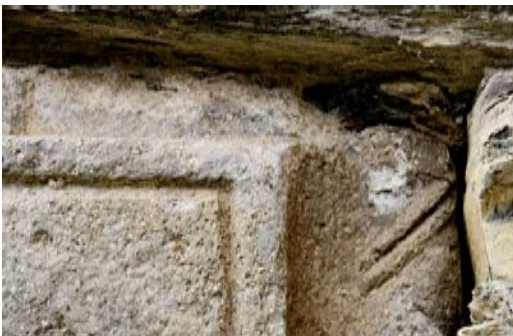
22. ფოტო: ჩუბინაშვილის ცენტრი, 2014 წელი, საქტიტორო რელიეფი, დეტალი

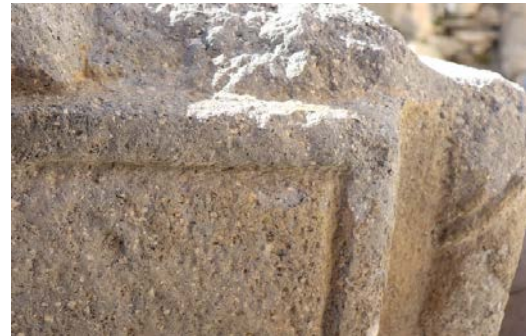
23. ფოტო: ჩუბინაშვილის ცენტრი, 2023 წელი, საქტიტორო რელიეფი, დეტალი

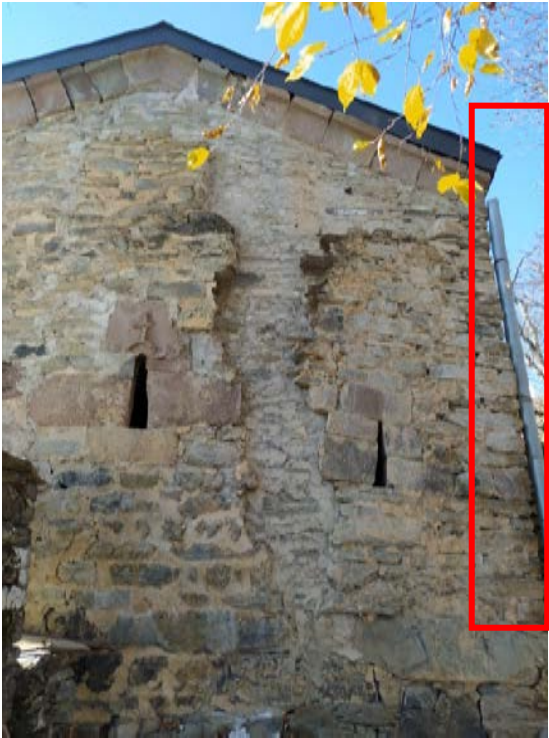
- რეაბილიტაციის დროს არ ჩატარდა გამაგრებითი სამუშაოები ეკლესიის შენობის დაზიანებულ ნაწილებზე, რომლებიც ჩამოშლის საფრთხეს შეიცავს (განსაკუთრებით ეს ეხება ჩრდილოეთი კედლისა და ჩრდილო-დასავლეთი კუთხის საძირკვლის მონაკვეთებს).
- რეაბილიტაციის დროს ეკლესიას გაუკეთდა ახალი სახურავი, მაგრამ არ ყოფილა გათვალისწინებული წყალგადამყვანი სისტემები, რაც ქმნის ფასადების დასველებისა და კედლების გამორეცხვის საფრთხეს. ჩრდილო-აღმოსავლეთ და ჩრდილო-დასავლეთ კუთხეებში დატოვებული ძველი წყალამრიდი სისტემის ნაწილებს ბმა ახალ სახურავთან არ გააჩნია - შესაბამისად, ისინი სრულებით უფუნქციოა (სურ. 24-25).
- ეკლესიის ფასადებზე ალაგ-ალაგ განირჩევა ახალი შელესილობის ფრაგმენტები, რომელთა დიდი ნაწილი უკვე დაზიანებულია, დაზარალებულია და ცვივა. ნალესობის შესრულების

24. ფოტო: ჩუბინაშვილის ცენტრი, 2023 წელი, წყალგადამყვანი სისტემის ნაწილები

2. ახალი პროექტის ფარგლებში შეძლებისდაგვარად სრულად უნდა მოხდეს უკვე დაშვებული შეცდომების და უხარისხოდ შესრულებული სამუშაოების გამოსწორება, მათ შორის ღვთისმშობლის ეკლესიაზეც (ნათხიპნი ნალესობის მოცილება კედლებსა და კამარაზე, წყლის გადასაყვანი გამართული სისტემის მოწყობა, დაძრული ქვების გასწორება და გამაგრება, ბზარების იდენტიფიცირება და მეთოდოლოგიურად სწორად შევსება და სხვა).

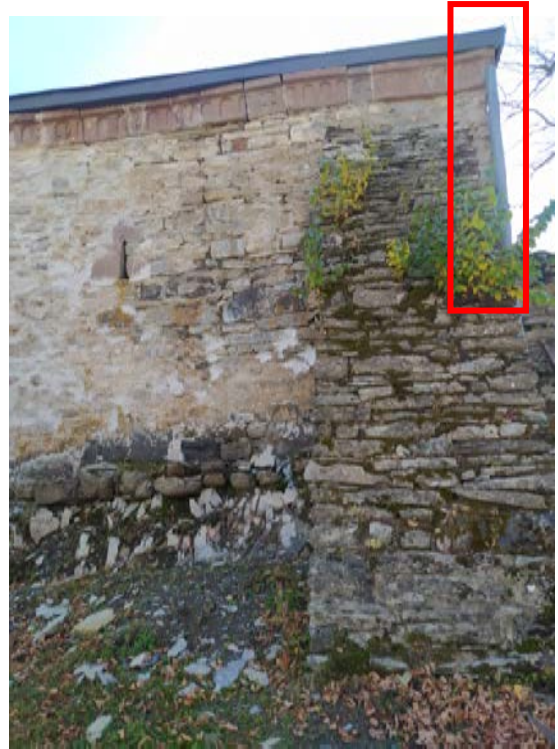
25. ფოტო: ჩუბინაშვილის ცენტრი, 2023 წელი, წყალგადამყვანი სისტემის ნაწილები

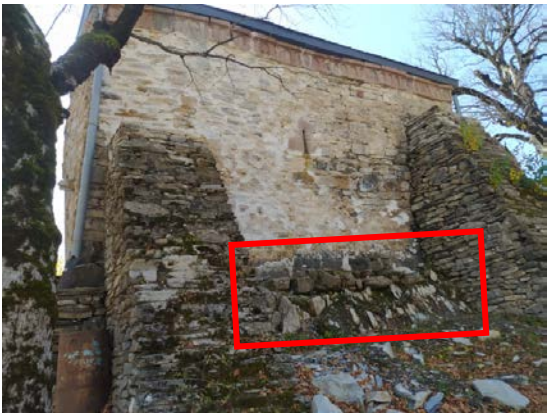
- ტაძრის საფასადო მონაკვეთების არაერთ მხარეს აღინიშნება, როგორც მცირე, ისე დიდი ზომის ბზარები, დაზიანებები და დაძრული ქვები, რომელთა შელესვა-გამაგრებაც არ განხორციელებულა (სურ. 26-27). ეს განსაკუთრებით ეხება კარნიზებს, სადაც ქვები ერთმანეთს დაცილებულია და აცდენილია კუთხით (სურ. 28-31).

26. ფოტო: ჩუბინაშვილის ცენტრი, 2023 წელი, ჩრდილოეთი კედლის დაზიანებული არეები

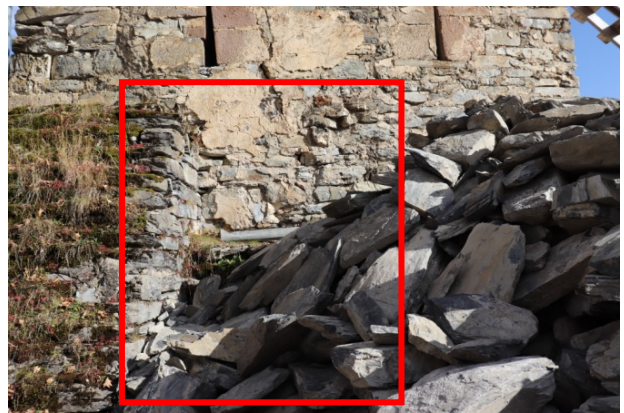
27. ფოტო: ჩუბინაშვილის ცენტრი, 2023 წელი, დასავლეთი კედლის დაზიანებული არეები

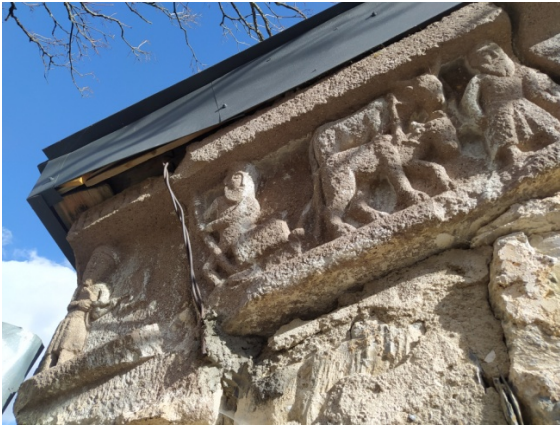
28. ფოტო: ჩუბინაშვილის ცენტრი, 2023 წელი, კარნიზებისა და მიმდებარე კედლების დაზიანებები

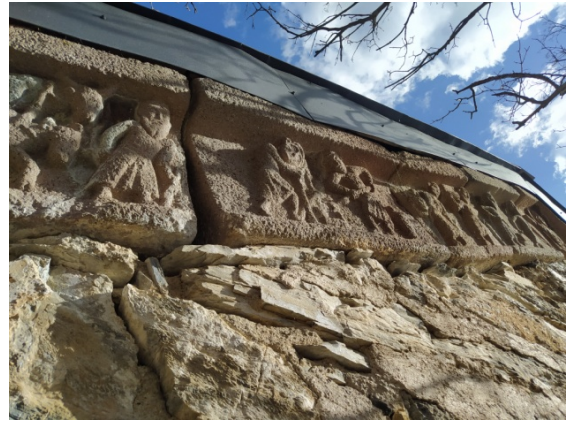
29. ფოტო: ჩუბინაშვილის ცენტრი, 2023 წელი, კარნიზებისა და მიმდებარე კედლების დაზიანებები

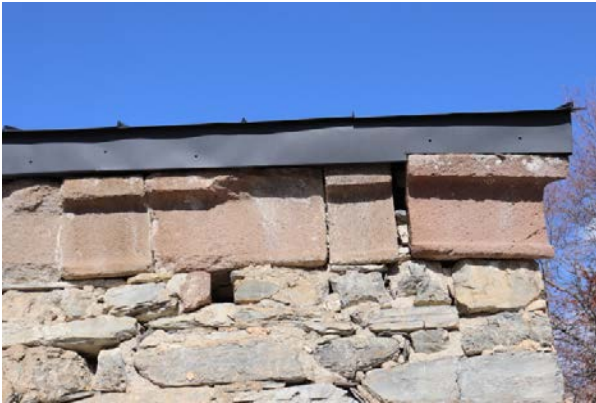
30. ფოტო: ჩუბინაშვილის ცენტრი, 2023 წელი, კარნიზებისა და მიმდებარე კედლების დაზიანებები

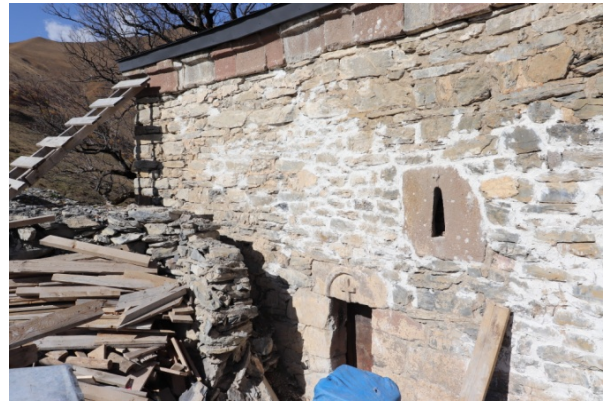
31. ფოტო: ჩუბინაშვილის ცენტრი, 2023 წელი, კარნიზებისა და მიმდებარე კედლების დაზიანებები

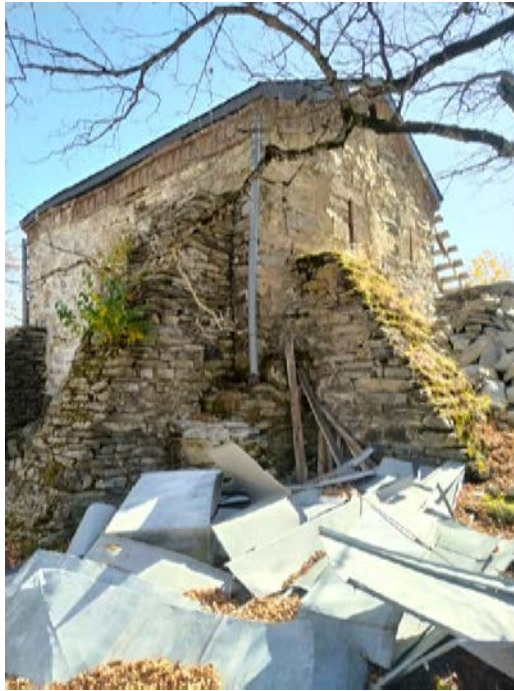
- სარეაბილიტაციო სამუშაოების დროს არ მოუცილებიათ 1954 წელს მოწყობილი კონტრფორსების ზოგიერთ ნაწილზე ამოსული მცენარეები (სურ. 32).
- ფასადების მსგავსად, ინტერიერშიც შელესილობა ფრაგმენტული, უსისტემო, და უხარისხოა (აქაც ნალესობაზე ეტყობა თითების კვალი). მისი ნაწილი უკვე დაზიანებული და დაბზარულია. მსგავსად ექსტერიერისა, ეს ფრაგმენტული ნალესობა არღვევს ძეგლის მხატვრულ სახეს და ერთიანობას. ამასთან, გაუგებარია, თუ რა პრინციპით შეირჩა შესაღესი მონაკვეთები, რადგან ინტერიერში მრავლად გვხვდება საკმაოდ მნიშვნელოვანი ბზარები, განშრევებები და სიცარიელები, რომელთა გამაგრებაც არ განხორციელებულა (სურ. 33-34).

32. ფოტო: ჩუბინაშვილის ცენტრი, 2023 წელი, კონტრფორსებზე არსებული მცენარეები

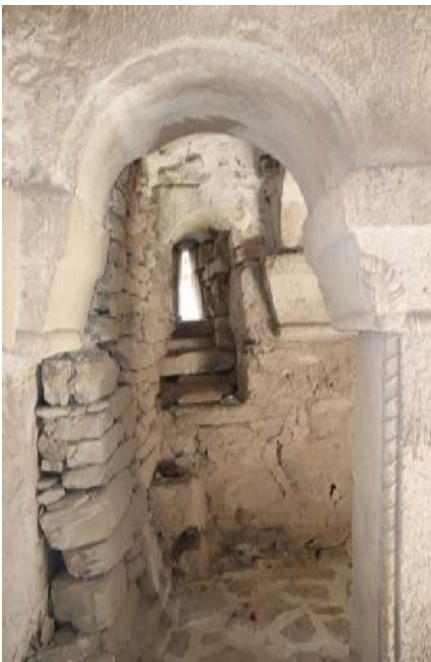
33. ფოტო: ჩუბინაშვილის ცენტრი, 2023 წელი, ტაძრის ინტერიერი, კედლების დაზიანებული არეები

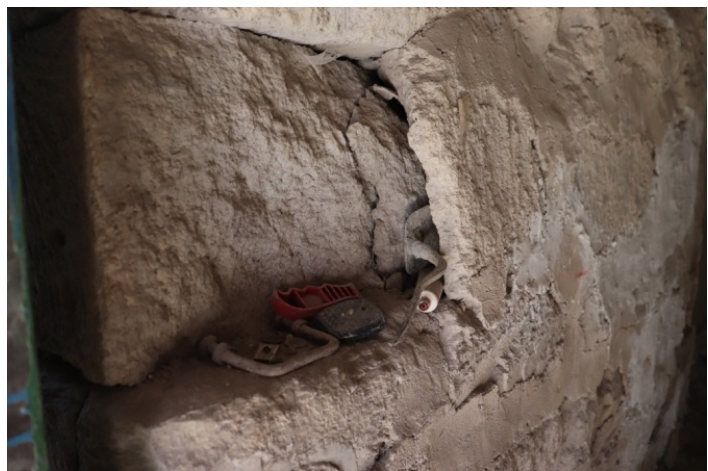
34. ფოტო: ჩუბინაშვილის ცენტრი, 2023 წელი, ტაძრის ინტერიერი, კედლების დაზიანებული არეები

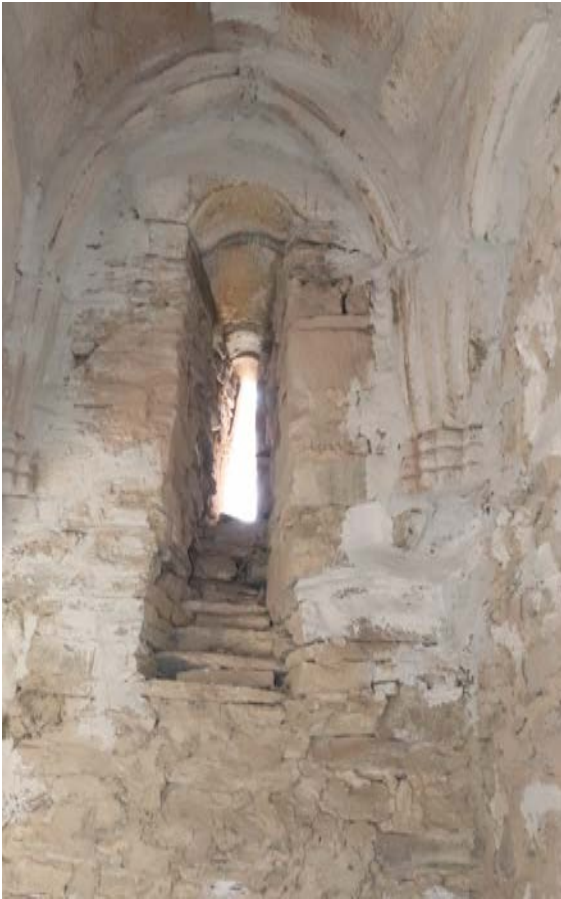
- არაა გამაგრებული და შელესილი სარკმელთა წირთხლებში არსებული ბზარები, სიცარიელები თუ დაძრული წყობის ნაწილები, რაც კონსტრუქციული თვალსაზრისით საფრთხის შემცველია (სურ. 35-36).

35. ფოტო: ჩუბინაშვილის ცენტრი, 2023 წელი, ტაძრის ინტერიერი, სარკმლის წყობის სიცარიელები

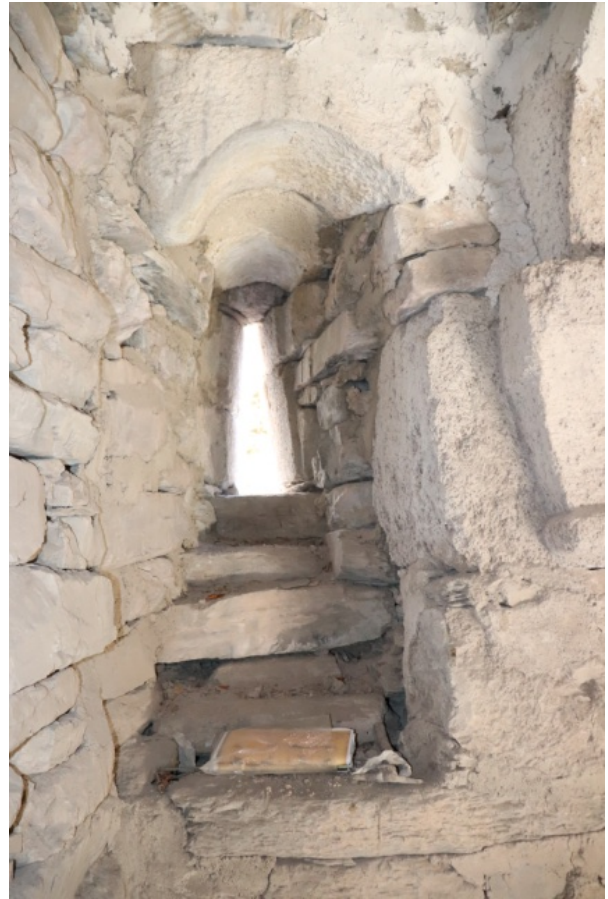
36. ფოტო: ჩუბინაშვილის ცენტრი, 2023 წელი, ტაძრის ინტერიერი, სარკმლის წყობის სიცარიელები

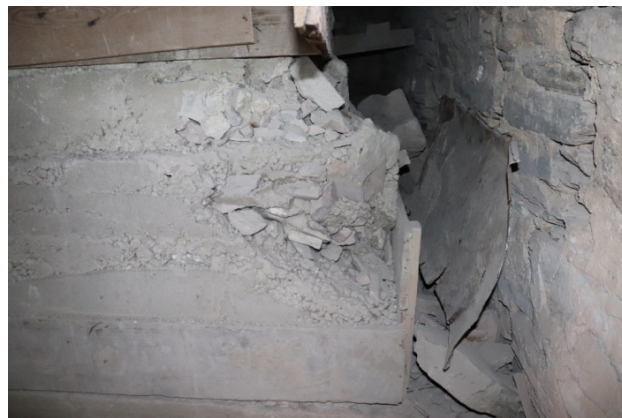
- ტაძრის ფლეთილი ქვის კამარის ნაწილი და კვადრებით შედგენილი წყობა ნალესობის უხარისხო და არაკვალიფიციური შესრულების გამო სრულებით სახედაკარგულია.
- უყურადღებოდაა დატოვებული საკურთხევლის თავზე ასასვლელი სამხრეთ-აღმოსავლეთი ხვრელი, რომლის საპირე არეები დაზიანებული და ჩამოშლილია. ამ მონაკვეთზე კონსერვაცია და გამაგრება არ განხორციელებულა. მიწა, ქვები და სხვა მასალები პირდაპირ არის დაყრილი ასასვლელის ირგვლივ (სურ. 37-39).

37. ფოტო: ჩუბინაშვილის ცენტრი, 2023 წელი, ტაძრის კონქის თავზე მოწყობილი რკინა-ბეტონის გამაგრების კონსტრუქცია

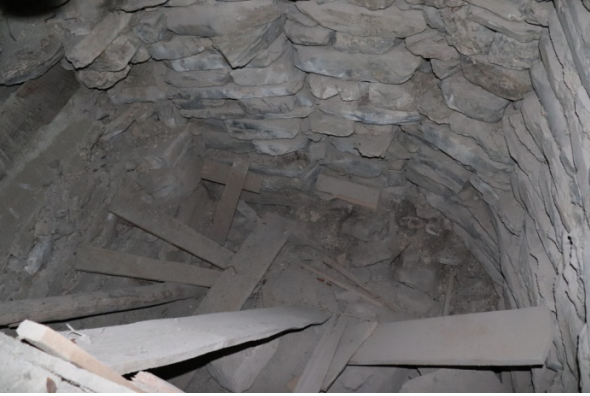
38. ფოტო: ჩუბინაშვილის ცენტრი, 2023 წელი, ტაძრის გადახურვა, ჩრდილოეთი ნაწილი

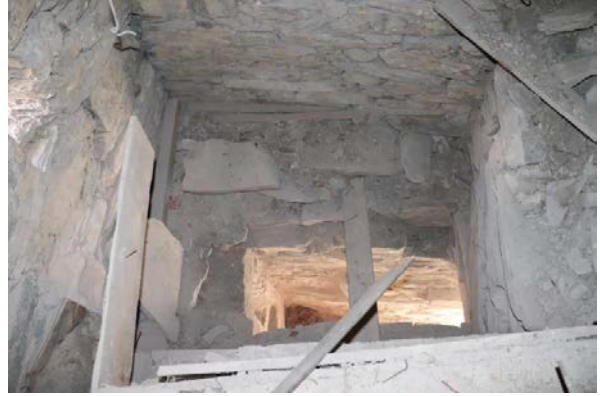
39. ფოტო: ჩუბინაშვილის ცენტრი, 2023 წელი, ტაძრის გადახურვა, სამხრეთი მონაკვეთი, ასასვლელი
